NEWS Aftermarket

AM01/2019

Modifica ganasce freno e molle di richiamo per assali tronchi MVBFAST 10010 e assali tronchi sterzanti MVBFLST con freno SN 4218

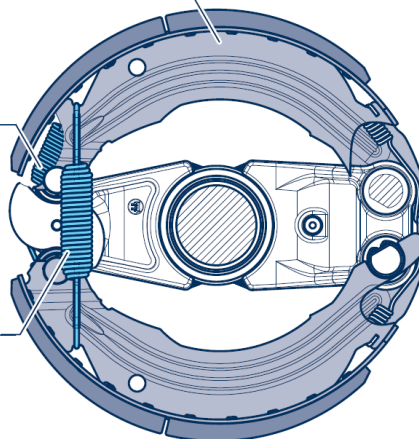
A partire da marzo 2019, gli assali tronchi in oggetto saranno forniti con nuove ganasce freno e molle di richiamo modificate, che reagiscono in modo meno sensibile alle vibrazioni del veicolo.

Gruppo ganasce freno: 05.091.46.32.1

sostituito da

Gruppo ganasce freno: 05.091.46.41.1

Molla di richiamo vecchia: 03.397.34.20.0

Molla di richiamo nuova: 05.397.34.22.0

Molla di richiamo vecchia: 03.397.46.14.0

Molla di richiamo nuova: 05.397.46.15.0

Questa modifica vale solo sugli assali tronchi con mozzo avente campanatura ET45 e il tamburo freno posto davanti al mozzo ruota. (Nota generale: le ganasce 05.091.46.32.1 rimangono comunque in produzione, perché montate sui normali assali SN4218 9 Ton).

Nota tecnica importante: le vecchie molle 03.397.34.20.0 e 03.397.46.14.0 non saranno più fornibili, rendendo di fatto necessario il cambiamento di cui sopra. Il montaggio delle nuove molle con le vecchie ganasce 05.091.46.32.1 non risulta altresì possibile, per problemi di geometria.

Per consentire alle versioni esistenti di utilizzare le nuove ganasce freno con le relative molle di ritorno modificate, anche per le riparazioni, i componenti precedentemente montati dovranno essere eliminati e sostituiti dal kit di riparazione 09.801.08.84.0.

Il kit di riparazione 09.801.08.84.0 comprende:

4 x ganasce freno complete 05.091.46.41.1

2 x molle di trazione 05.397.34.22.0

2 x molle di tensione 05.397.46.15.0
