BPW-NEWS Allg 05-09

## Guarnizione ECO<sup>Seal</sup> per gli assali ECO<sup>Plus</sup> da 10 – 12 ton.

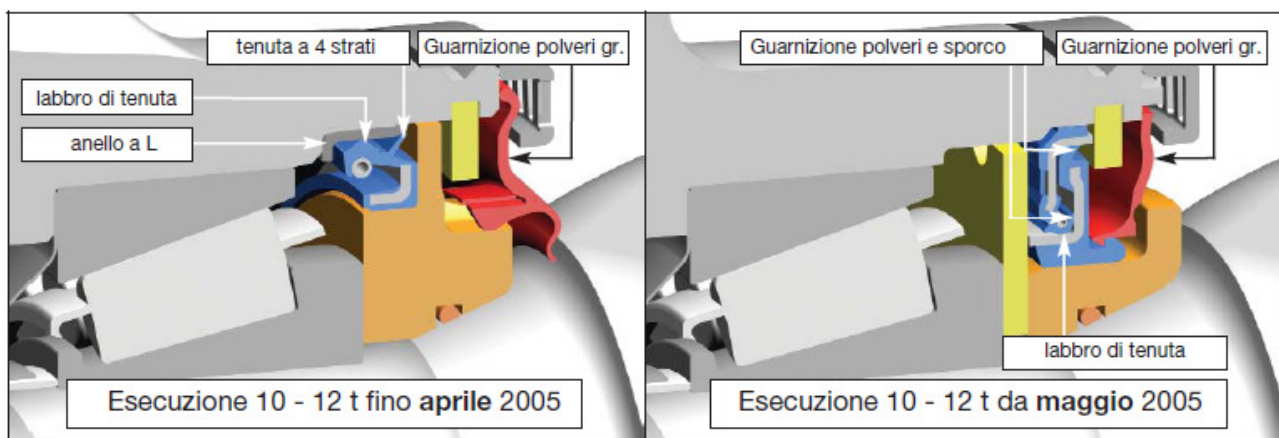
A partire da maggio 2005 la guarnizione BPW ECO<sup>Plus</sup> per assali da 10 a 12 ton viene sostituita dal nuovo sistema di guarnizione ECO<sup>Seal</sup>. Il concetto già testato della guarnizione ECO<sup>Plus</sup>, con una protezione dalle polveri grossolane e un labbro di tenuta dalle polveri sottili inserito a monte, è stato ulteriormente migliorato in alcuni punti.

Tra l'altro il labbro di tenuta primario non poggia direttamente sull'anello a L del mozzo, bensì su un anello integrato nella guarnizione stessa. Attraverso questo sistema costruttivo si è riusciti a ridurre considerevolmente la velocità periferica della guarnizione e di conseguenza l'usura. Inoltre il cuscinetto ruota è ancora più protetto dalla penetrazione di impurità grazie ai labbri di tenuta da polveri e sporco inseriti a monte.

NB: A causa del diverso ingombro la nuova guarnizione ECO Seal 02.5664.74.00 con il mozzo da 10 – 12 ton non può essere utilizzata nei vecchi mozzi. L'impiego della vecchia guarnizione nei nuovi mozzi è altresì impossibile a causa del diverso ingombro. Per l'utilizzo a ricambio rimane a disposizione il kit di riparazione esistente 09.801.06.27.0 con la vecchia guarnizione. I nuovi componenti saranno disponibili in futuro nel kit di riparazione 09.801.07.04.0.
