BPW-NEWS 72491202i

Stampigliatura del perno ruota su assali BPW

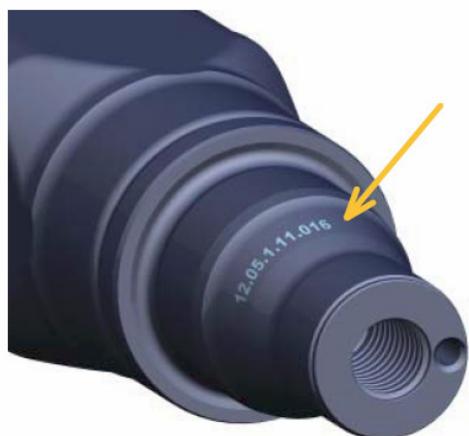
Finora veniva eseguita la stampigliatura tra le due sedi dei cuscinetti

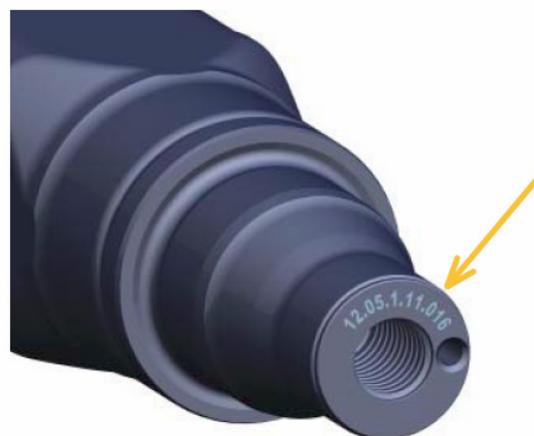
A partire **da giugno 2012**, il numero di saldatura del corpo viene stampigliato sulla superficie frontale del perno.

Oltre ad una miglior accessibilità, i vantaggi del nuovo posizionamento della stampigliatura sono una maggior durata nel tempo e chiaramente una miglior leggibilità del numero di saldatura del corpo assale.
